PROGETTO OLLOLAI CAPITALE

PROGETTO OLLOLAI.CAPITALE INTERVENTO N. 5 .  
INTERVENTI IMMATERIALI CONNESSI COL PROGRAMMA  
ALL'INTERNO PIRU (Piano Integrato per il Riordino Urbano).

| DATA | 07/2026 | TAVOLA:<br><br>1 | ELABORATI:<br><br>SCHEDA DI PROGETTO<br>FABBRICATO EX BUSSU PIETRO |

## RELAZIONE TECNICA

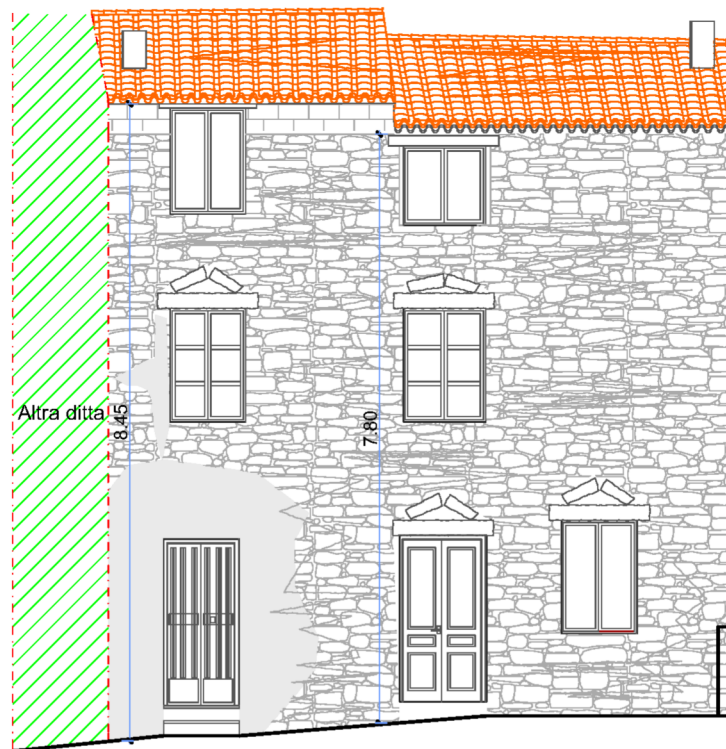
## PROSPETTO FRONTALE

su via E. d'Arborea - Scala 1:100

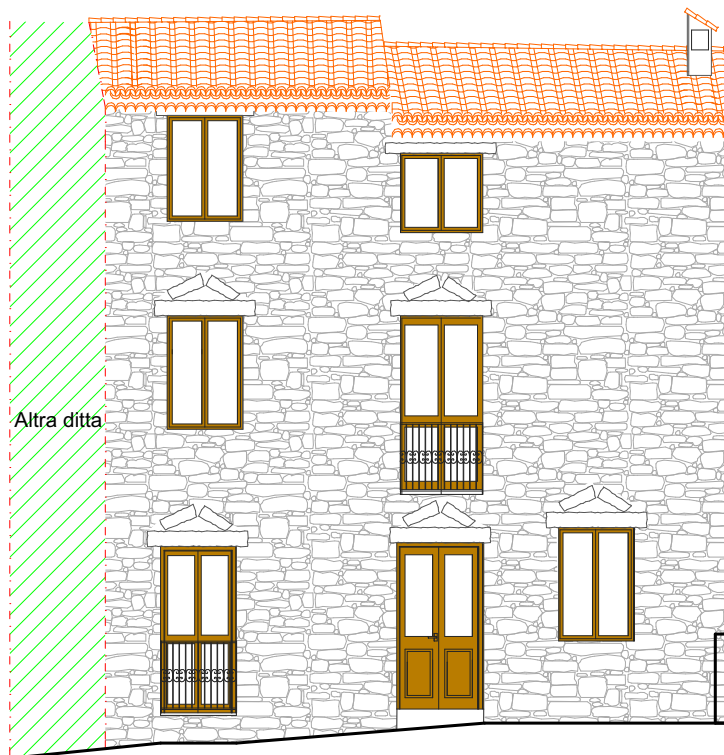
## PROSPETTO FRONTALE

- restauro della muratura esistente e riposizionamento del timpano e dell'architrave nell'apertura della facciata principale, dove sarà necessario si interverrà con operazioni di ricostruzione mediante il metodo "cuci e scuci"; sostituzione dei blocchi di cls con blocchi di granito sardo; si procederà all'ampliamento di una finestra in portafinestra nella facciata principale e alla realizzazione di nuove aperture nella facciata posteriore in maniera tale da avere un giusto rapporto aerazione-illuminazione degli ambienti stessi;

su via E. d'Arborea - Scala 1:100
